湛江市自然资源局关于对湛江市三岭山森林公园党建红林区滑坡地质灾害治理工程竣工验收的批复

湛江市三岭山森林公园党建红林区滑坡地质 灾害治理工程 监测总报告

边坡地质灾害治理 项目竣工验收报告

竣工验收终审意见

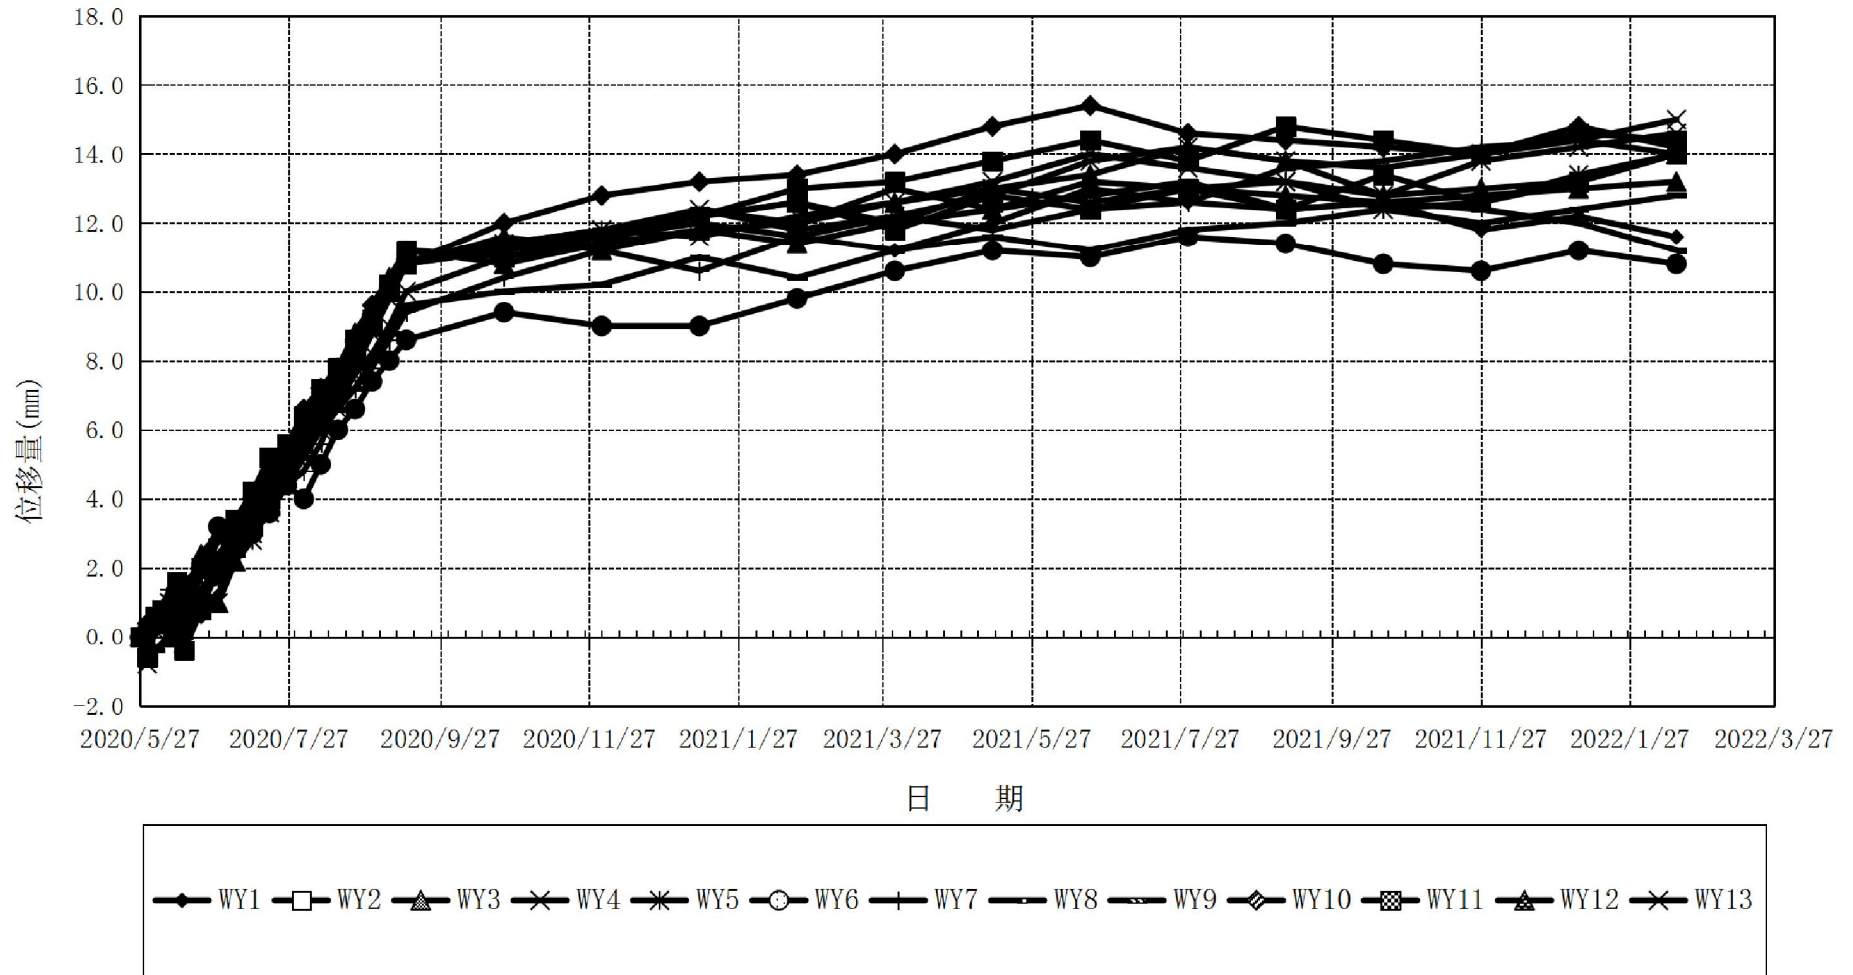
支护结构水平位移测点累计水平位移量曲线图

本项湛江市三岭山森林公园党建红林区滑坡地质灾害治理工程项目监测工作历时 630 天，支护顶部水平位移共布设 13 个监测点，各次的观测结果详见观测成果表。从表中可以看出：各测点水平位移变化量较小没有超过水平位移报警值（40mm）。

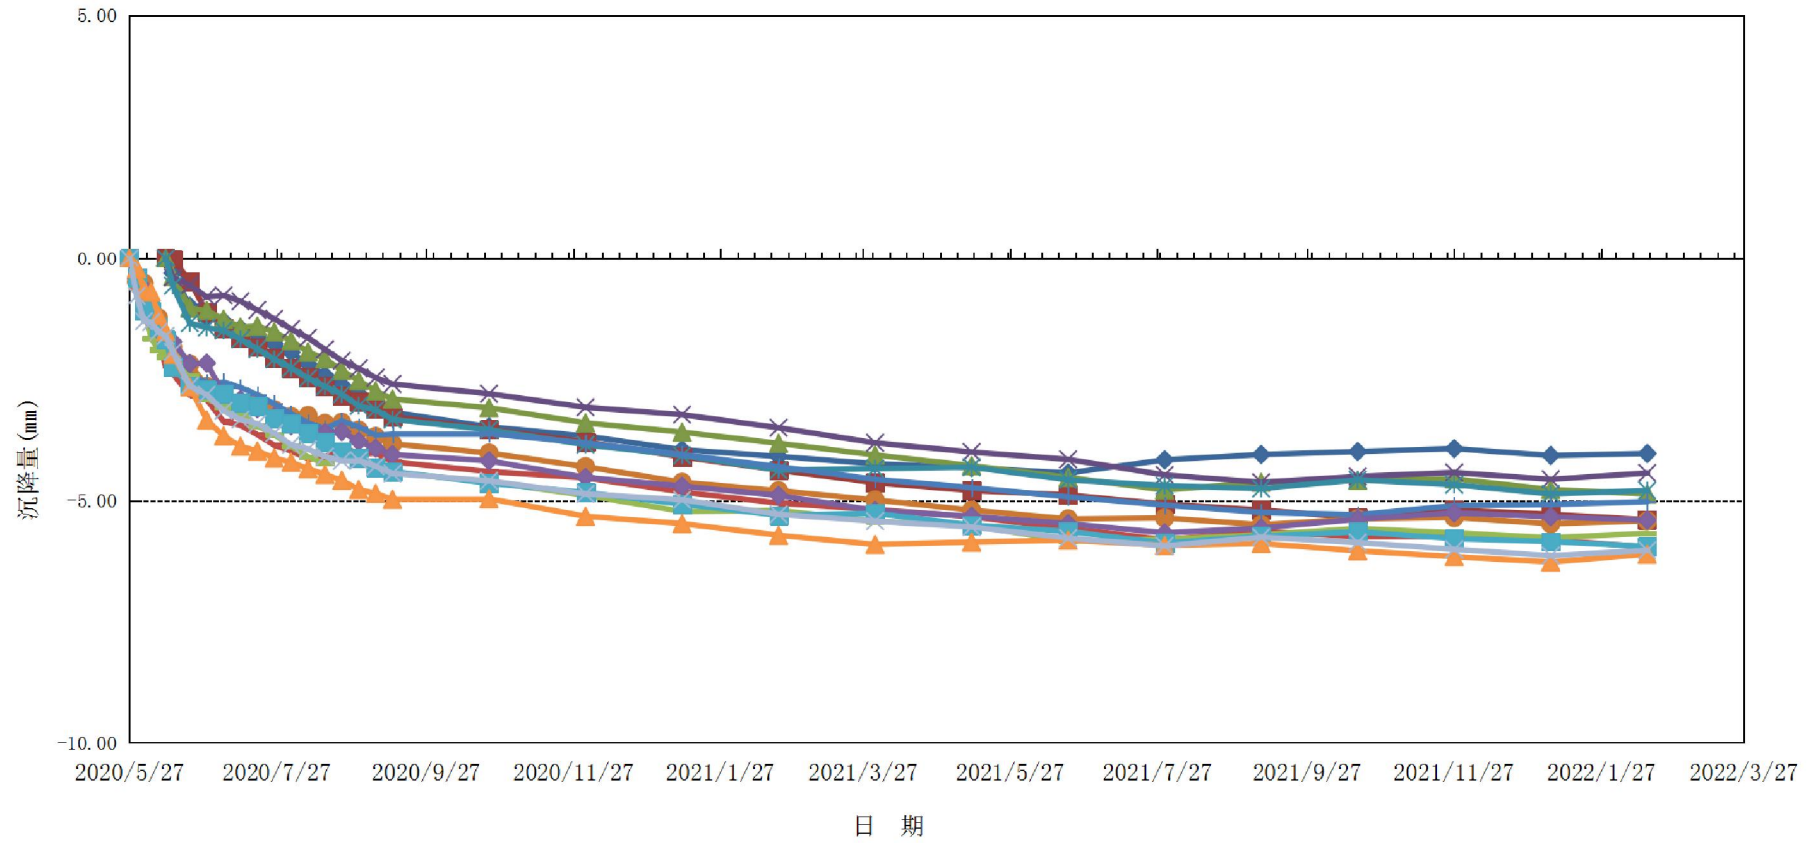
支护结构顶部沉降曲线图

本项监测工作历时 630 天，水准路线环线闭合差绝对值最大为 $0.526\sqrt{N}$ mm，小于 $1\sqrt{N}$ mm，满足规范的要求。各次的观测结果详见观测成果表，从表中可以看出：监测顶部沉降点各观测点沉降量较小，没有超过沉降报警值(40mm)。
