湛江市三岭山森林公园党建红林区滑坡地质  
灾害治理工程  
监测总报告

观测日期：2020.5.27~2022.2.15

## 监测总报告

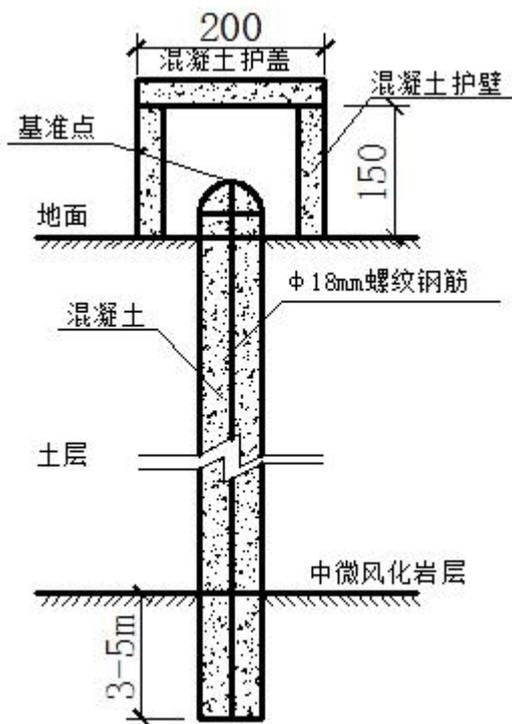
图 1 基准点布置图

编号为：BM1~BM3，可相互检验其稳定性。其中一个基准点采用  $\phi 18\text{mm}$  的粗螺纹钢筋埋设，顶部加工成半球形，中间打一个直径约  $0.3\text{mm}$  的对中小孔，深入土层并进入基岩层约  $3\sim 5\text{m}$ 。基准点的示意图如图 1 所示。

基准点的保护措施主要是在基准点的上方设置一个大小为  $200\times 200\times 50\text{mm}$  的混凝土立方体保护墩，保护墩上方设置保护盖，保护盖上面写有“监测基准点，法律保护”的醒目标志，保护墩侧面写有“监测基准点，法律保护”的醒目标志，提醒施工单位和相关单位进行有效的保护，并标记上基准点的编号。

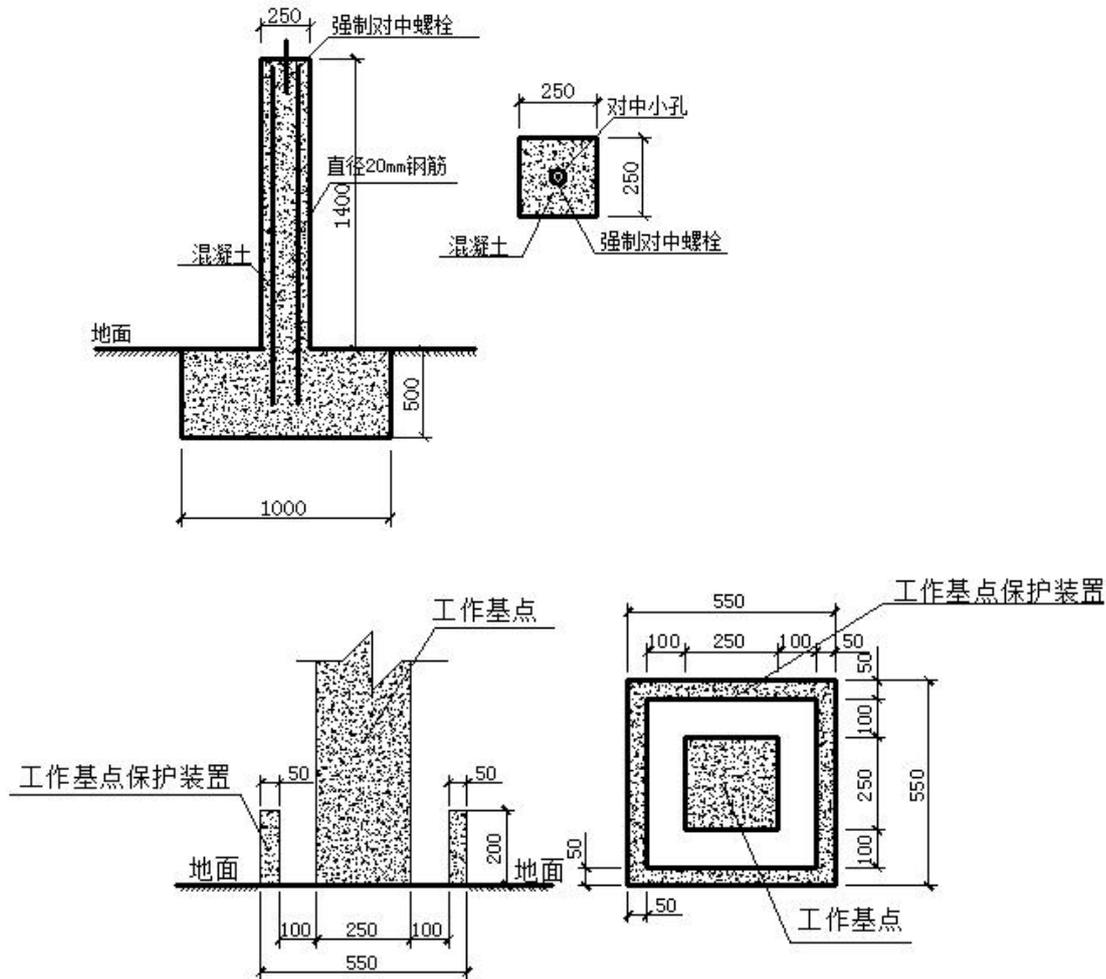
图2 工作基点观测墩示意图

设置工作基点 3 个。在工作基点埋设位置开挖一个  $1.0\text{m}\times 1.0\text{m}\times 0.4\text{m}$  的小坑，在其中布设 4 根直径为  $20\text{mm}$  的钢筋，然后用 C20 混凝土浇筑，从而形成一直径  $250\times 250\times 1400\text{mm}$  的混凝土墩，在混凝土墩的上方插入一强制对中螺栓，强制对中螺栓上面有一直径为  $0.3\text{mm}$  的对中小孔。之后，用混凝土将小坑浇筑完毕。工作基点观测墩示意图如图 2 所示。

为了保护点不受碾压影响，做好清晰的保护标志，方便保存监测点。工作基点上方侧面写有“监测工作基点，法律保护”的醒目标志，提醒施工单位和相

关单位进行有效的保护，并标记上工作基点的编号。

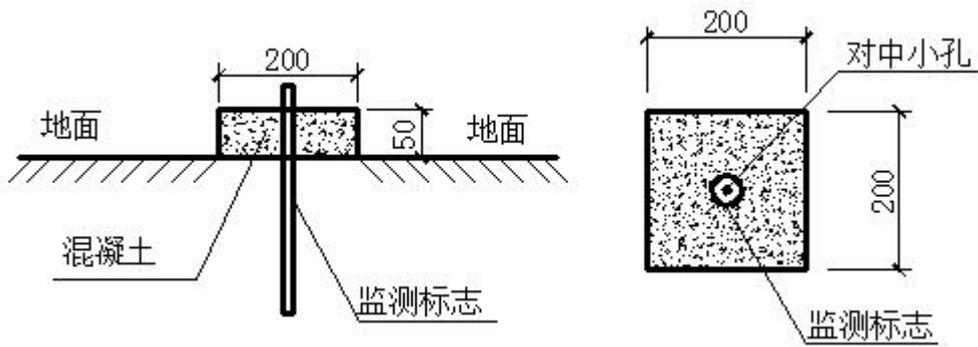
图 3 监测点示意图

监测点的埋设位置根据设计图纸的要求进行，如果实际点位的埋设位置不能按照设计图纸的要求进行埋设，那么根据基坑现场实际情况而布设监测点，对支护顶部埋设水平位移监测点共布设13个，监测点的埋设方法与工作基准点的埋设方法类似。混凝土墩的尺寸为：长×宽×高=200×200×50mm。监测点示意图如图3所示：

为了保护点不受碾压影响，做好清晰的保护标志，方便保存监测点。

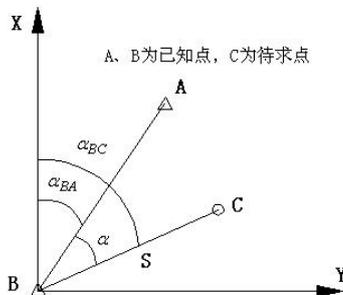
图 4 极坐标法示意图

极坐标法是利用数学中的极坐标原理，以两个已知点为坐标轴，以其中一个点为极点建立极坐标系；测定观测点到极点的距离，测定观测点与已知坐标轴的角度，来计算观测点的坐标。如图 4 所示：

测定待求点 C 坐标时，先计算已知点 A、B 的方位角：

$$\alpha_{BA} = \text{tg}^{-1}((Y_A - Y_B)/(X_A - X_B))$$

测定角度 $\alpha$ 和BC边长S, 根据方位角计算公式, 计算BC方位角:

$$\alpha_{BC} = \alpha_{BA} + \alpha$$

计算C点坐标:

$$X_C = X_B + S \cdot \cos\alpha_{BC}$$

$$Y_C = Y_B + S \cdot \sin\alpha_{BC}$$

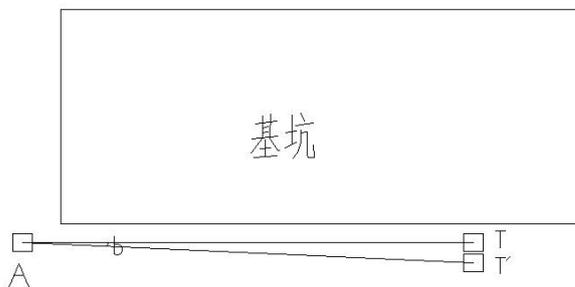
图5 小角度法示意图

小角度法观测, 首先要求起始方向与观测点方向的夹角很小(最好在30秒以内), 基准点与观测点距离不大于100m。在选定的水平位移监测基准点上安置全站仪(或全站仪), 精确整平对中, 瞄准另一端的水平位移监测基准点作为起始方向, 依次按方向观测法测定水平位移观测点与基准点连线偏离起始方向的角度, 本次观测角度与上次观测角度之差为本次观测变动值 $\Delta b$ , 水平位移观测点到基准点的水平距离值由全站仪测出, 由以下计算公式计算出观测点沿垂直于起始方向的位移量。如图5所示:

计算公式:  $\Delta T = \Delta b \cdot S / \rho$

式中:  $\Delta b$ ——本次观测角度与上次观测角度之差 (");

$\rho$ ——常数,  $\rho=206265$ ;

S——工作基点至监测点的距离 (mm)。

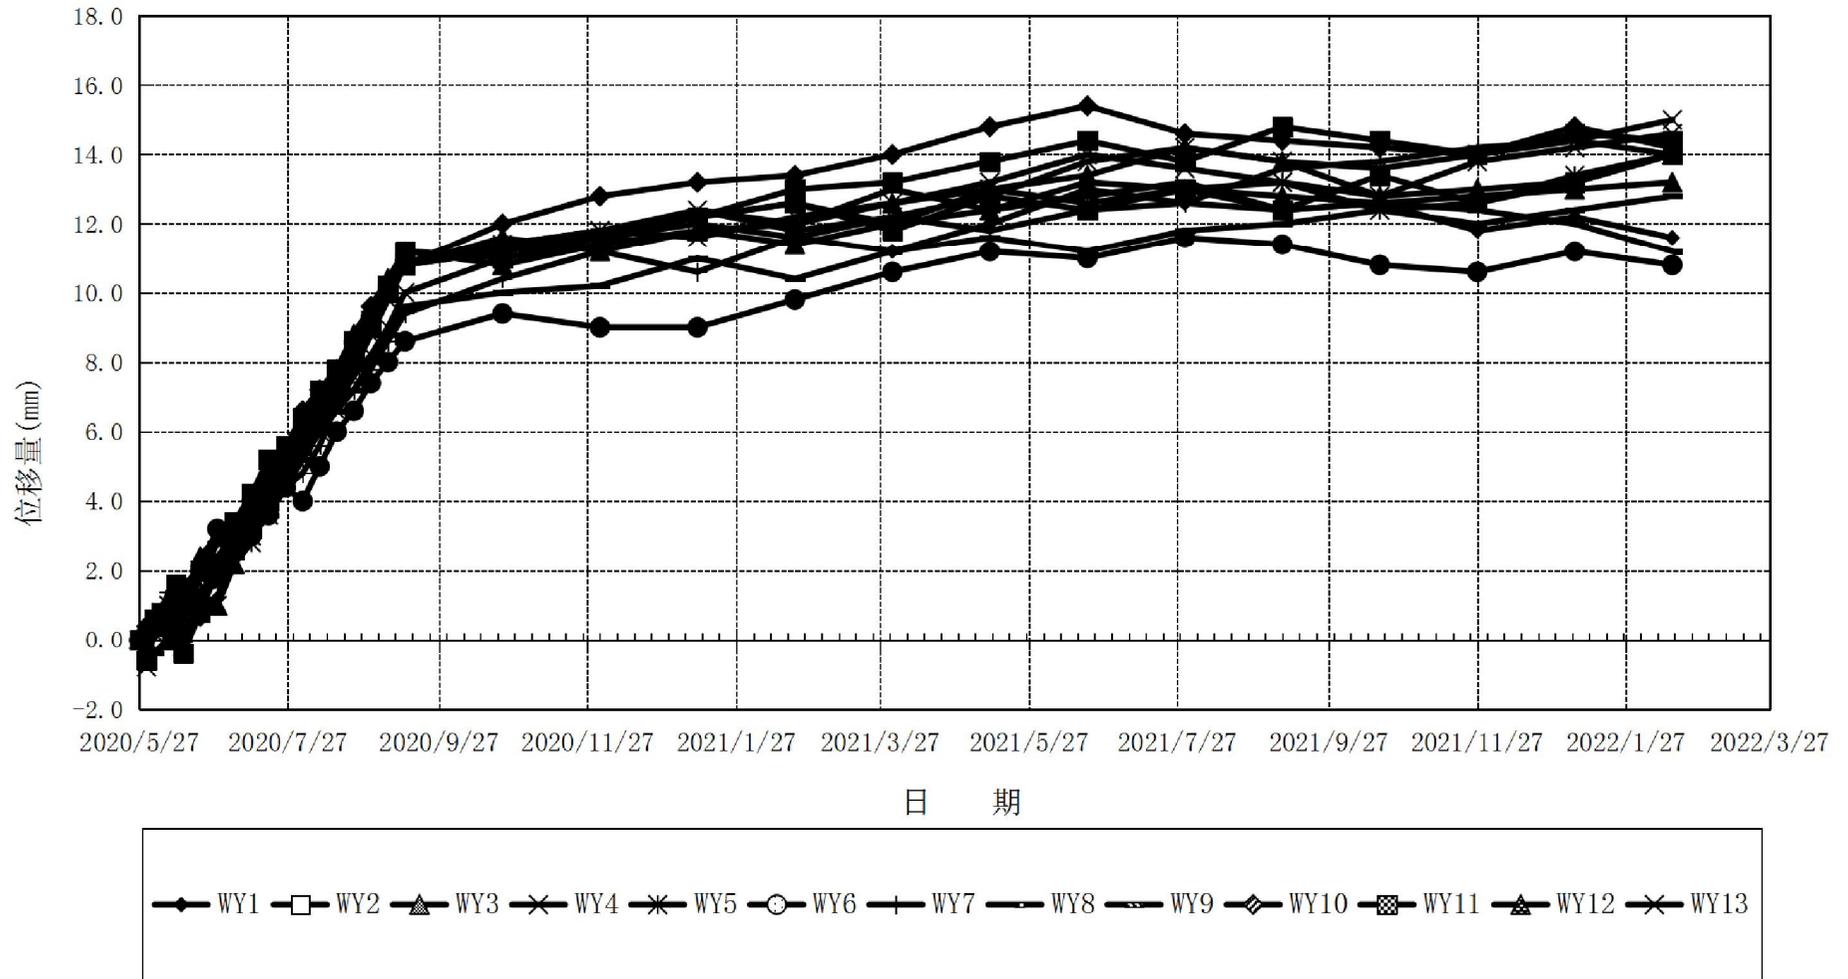
支护结构水平位移测点累计水平位移量曲线图

观测项目	累计位移最大点 / 累计位移量(mm)	累计位移最小点 / 累计位移量(mm)
支护	WY13 15.0	WY6 10.8

本项湛江市三岭山森林公园党建红林区滑坡地质灾害治理工程项目监测工作历时 630 天，支护顶部水平位移共布设 13 个监测点，各次的观测结果详见观测成果表。从表中可以看出：各测点水平位移变化量较小没有超过水平位移报警值（40mm）。

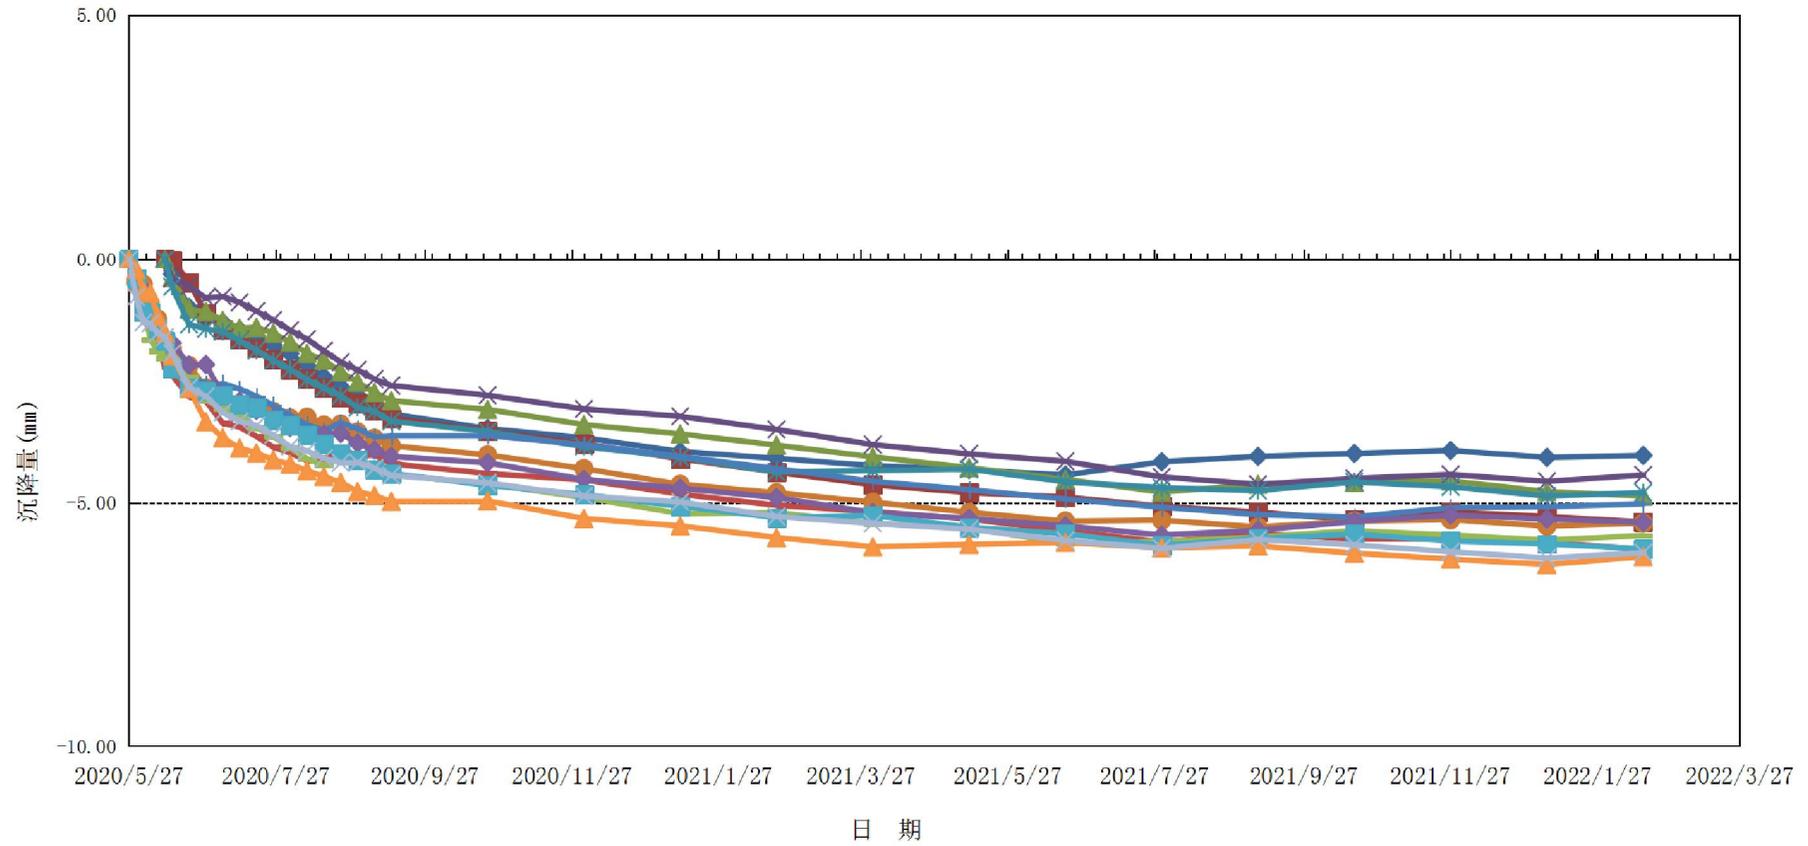
# 支护结构顶部沉降曲线图

观测项目	累计沉降最大点 / 累计沉降量 (mm)	累计沉降最小点 / 累计沉降量 (mm)	水准路线环线闭合差绝对值最大 $\sqrt{N}$ mm)
支护	WY12 -6.10	WY1 -4.03	$0.526\sqrt{N}$ mm

本项监测工作历时 630 天，水准路线环线闭合差绝对值最大为  $0.526\sqrt{N}$  mm，小于  $1\sqrt{N}$  mm，满足规范的要求。各次的观测结果详见观测成果表，从表中可以看出：监测顶部沉降点各观测点沉降量较小，没有超过沉降报警值(40mm)。
